UNIVERSITÀ DEGLI STUDI DI PADOVA

Corso di Laurea Magistrale in Ingegneria Civile

CARATTERIZZAZIONE STRUTTURALE ED IDENTIFICAZIONE DINAMICA DI DUE PONTI STRADALI

PONTE GRESAL A BELLUNO E PONTE NUOVO A VERONA

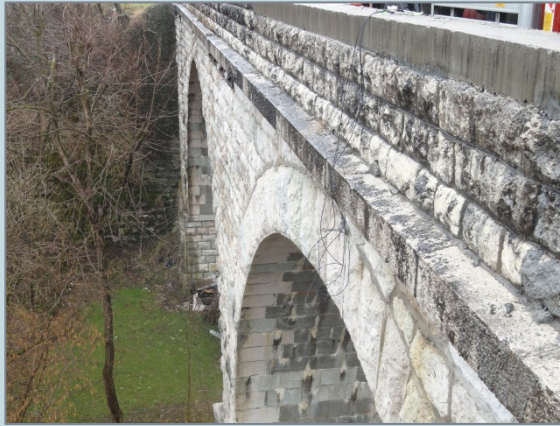
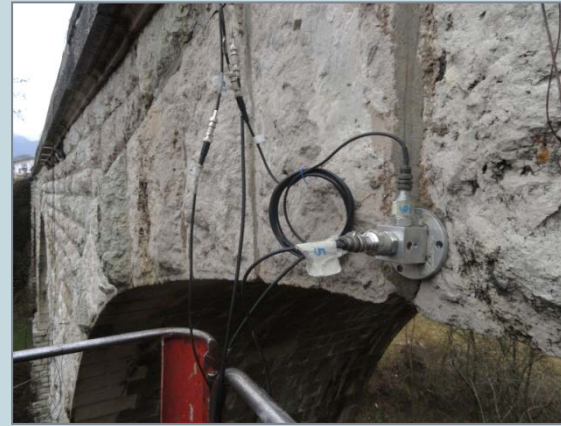
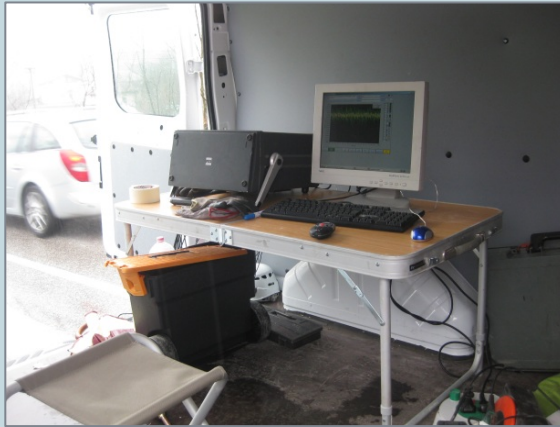
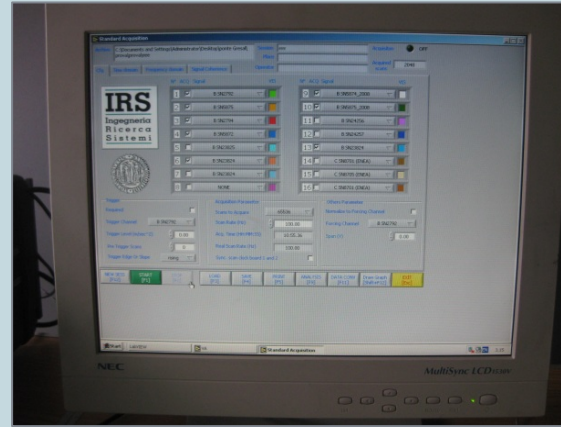
Test accelerometrici *in situ*

La campagna di acquisizione si è svolta il giorno **15 marzo 2011**, all'interno di un progetto di collaborazione con **Veneto Strade S.p.A.**

Durante le operazioni di acquisizione dei dati **non è stato interrotto il traffico** stradale, utilizzato al contrario come **naturale eccitazione della struttura**.

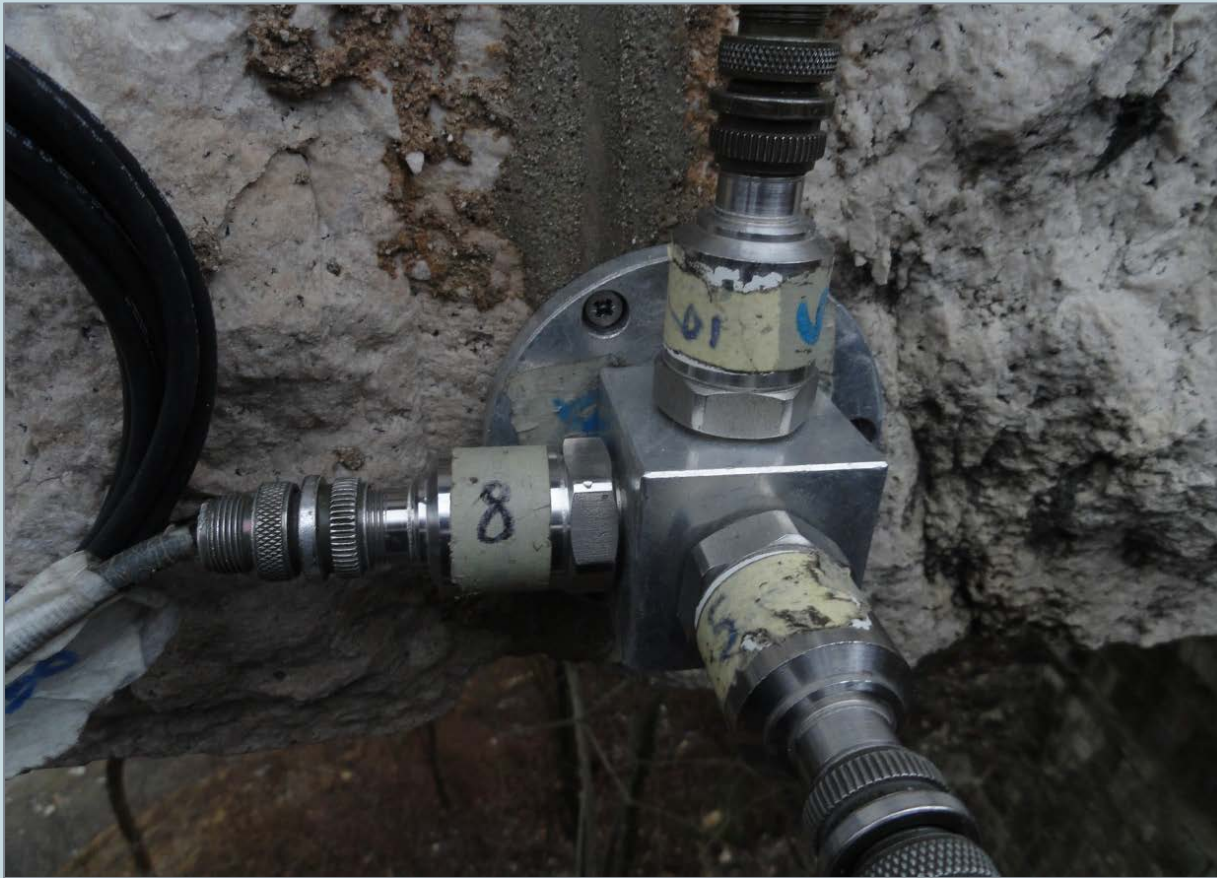
Trasduttori accelerometrici

Attrezzatura: **8 accelerometri piezoelettrici** ad alta sensibilità (risoluzione di $6 \mu\text{g}$ m/s^2), in grado di registrare le vibrazioni nell'intervallo 0-100Hz.

I sensori sono collegati con cavi coassiali ad un computer equipaggiato con il quadro di acquisizione dati ed un convertitore A-D.

Le serie temporali delle accelerazioni ambientali sono state registrate per circa 11 minuti con una frequenza di campionamento di 100 Hz.

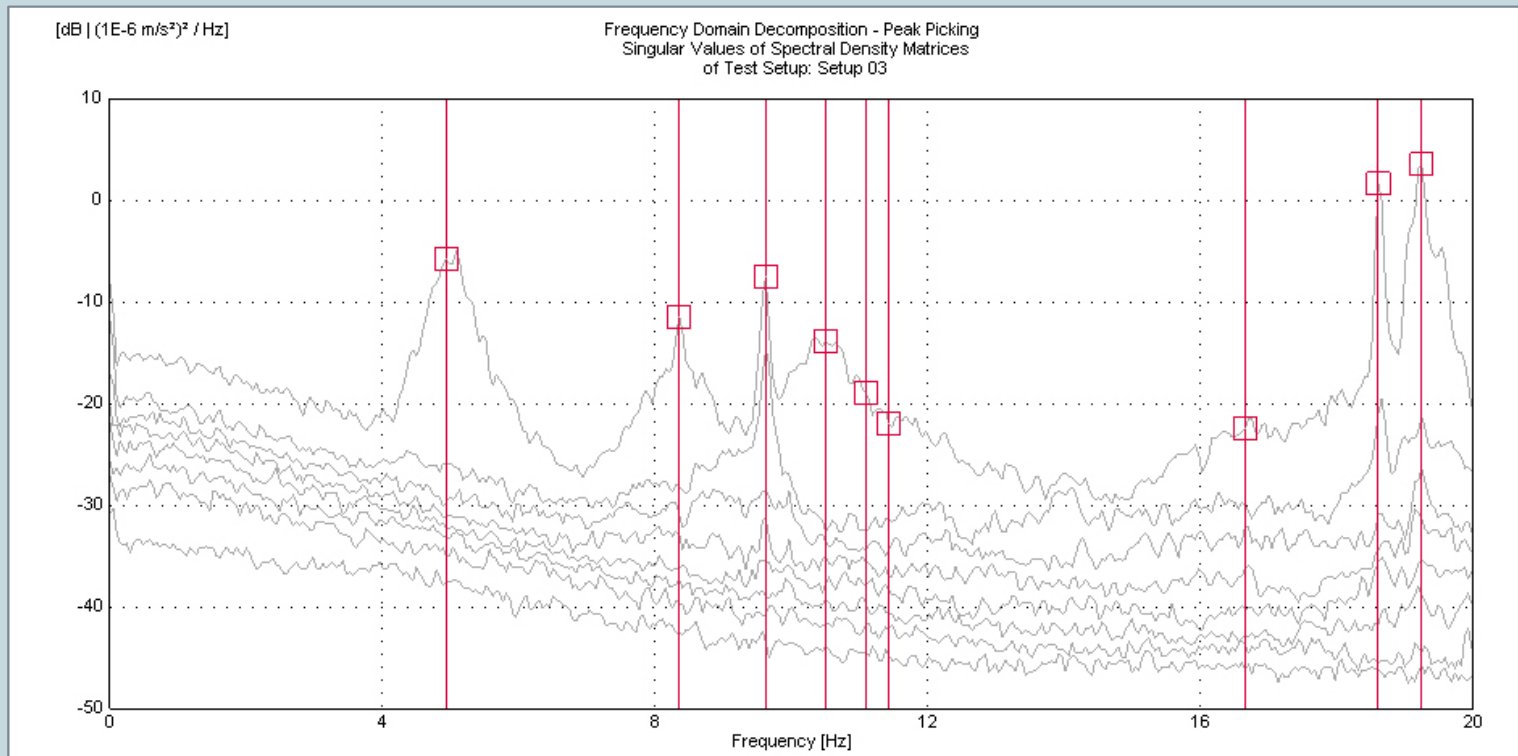
Grafico delle frequenze FDD

Sono evidenziati i picchi in corrispondenza dei modi rilevati, con l'utilizzo della tecnica del *Peak-Picking (Frequency Domain)*.

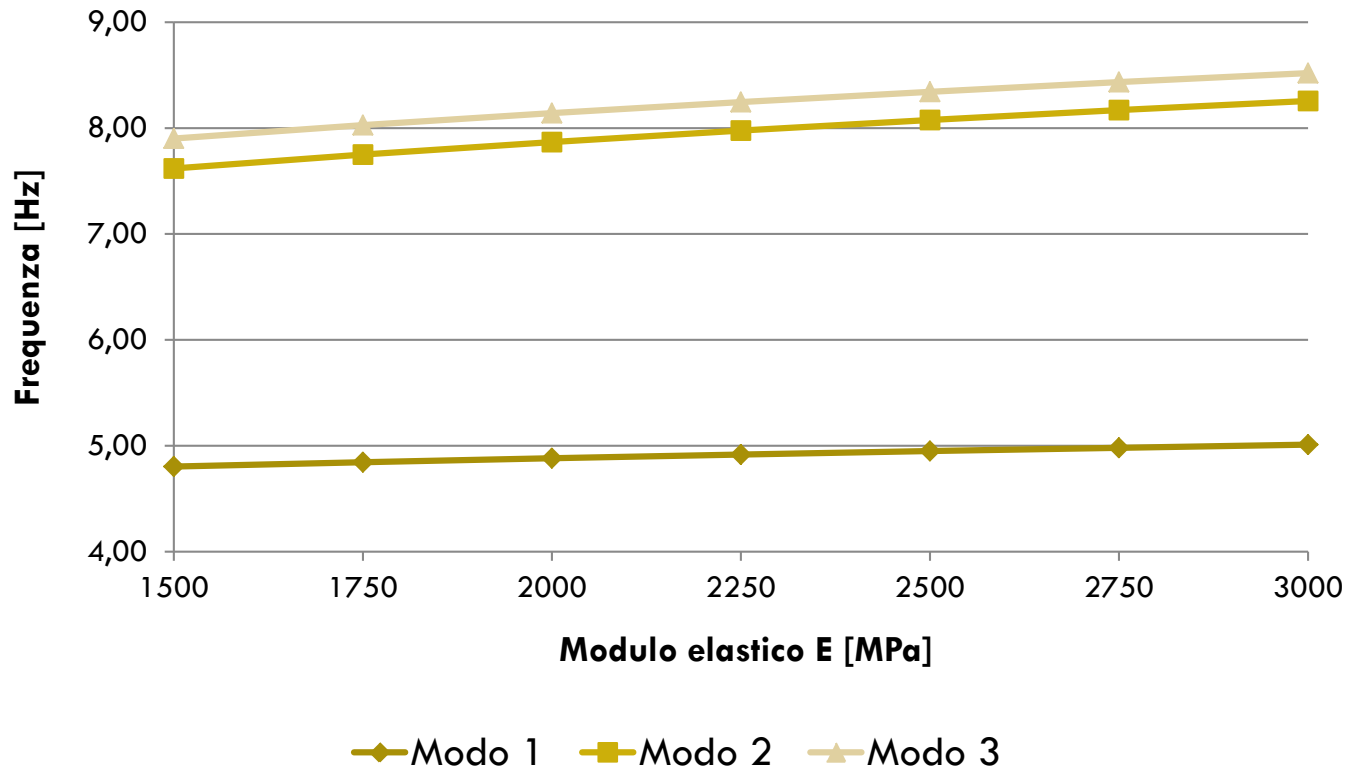
Studio di sensitività: Modulo elastico E

Frequenze FEM al variare del modulo elastico del riempimento, fissato il modulo elastico di spalle, pile e timpani.

Non si sono eseguite prove sui materiali in laboratorio.

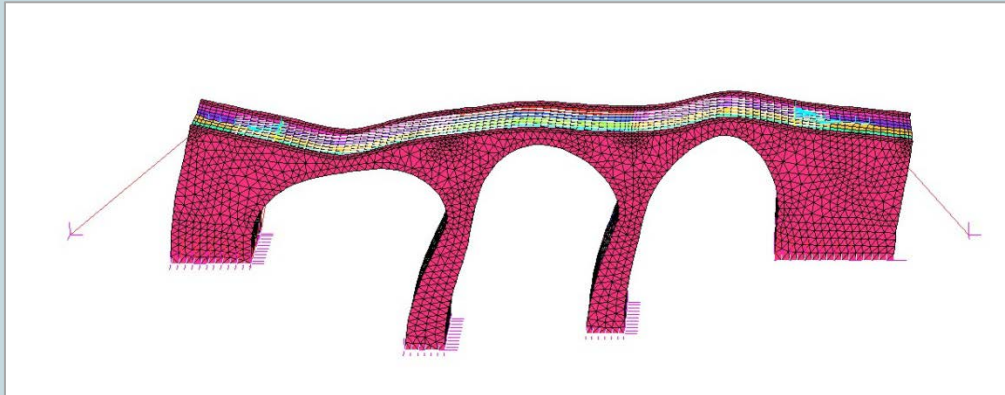
MODO 2
Numerico:
7,92 Hz

Per i primi 5 modi di vibrare c'è alta correlazione tra modi sperimentali e FEM.

Il primo modo di vibrare è di tipo flessionale in direzione trasversale, il secondo è di tipo flessionale in direzione longitudinale, mentre il terzo è di tipo torsionale.

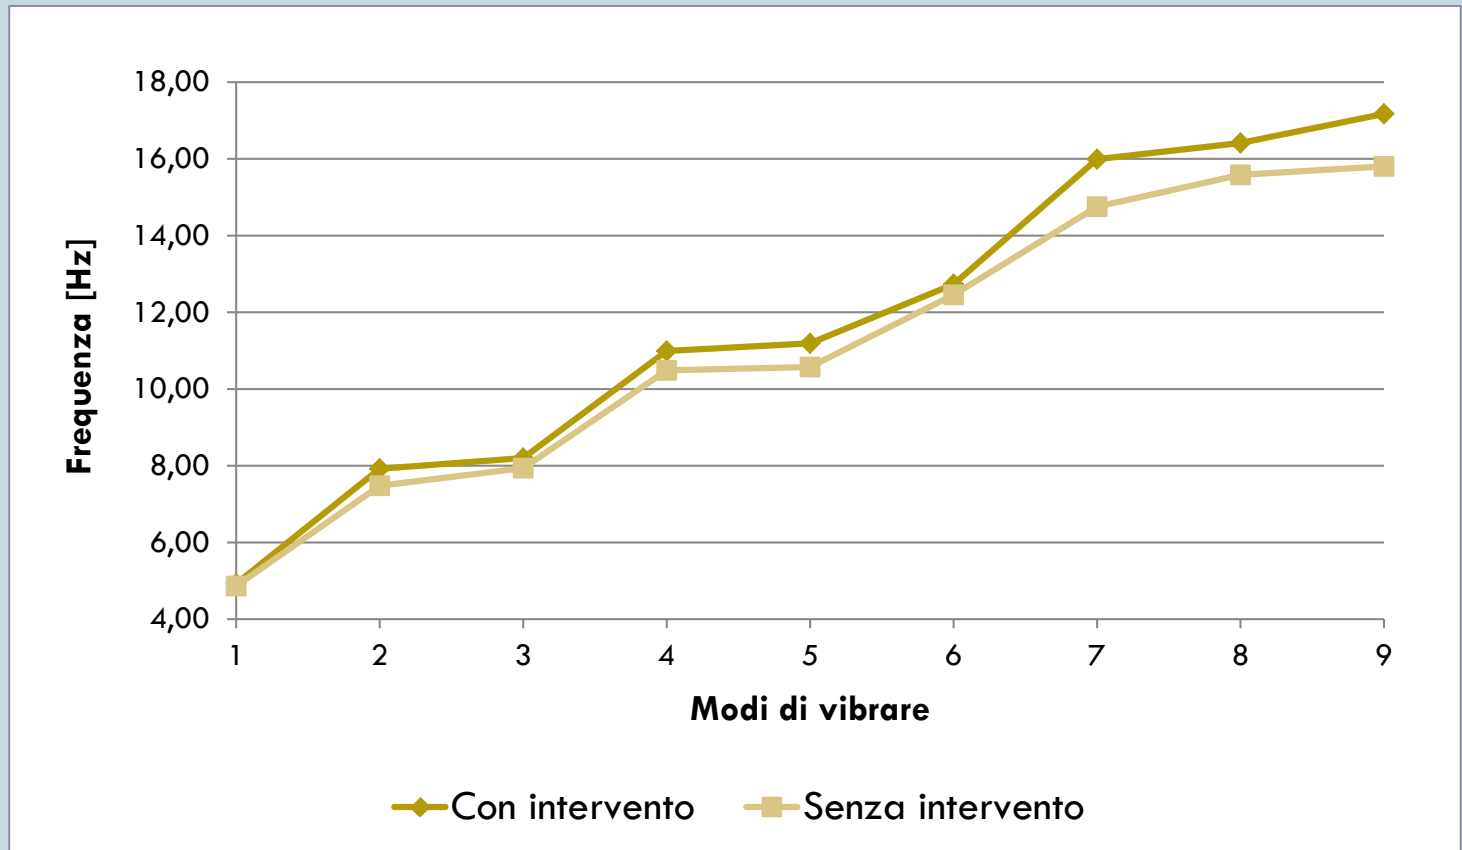
Confronto frequenze FEM con e senza intervento

In termini di **frequenze naturali** FEM, si riscontra una differenza media del **4,20%** tra il modello pre-intervento e quello post-intervento.

Diminuiscono inoltre del **4%** anche le **deformazioni trasversali**.

- Stabilizzazione del cinematismo di collasso dell'arco nel suo piano di appartenenza;
- Stabilizzazione del cinematismo di collasso a ribaltamento della muratura fuori piano;
 - Aumento medio del 4,2% delle frequenze naturali;
- Diminuzione del 4% delle deformazioni trasversali massime.

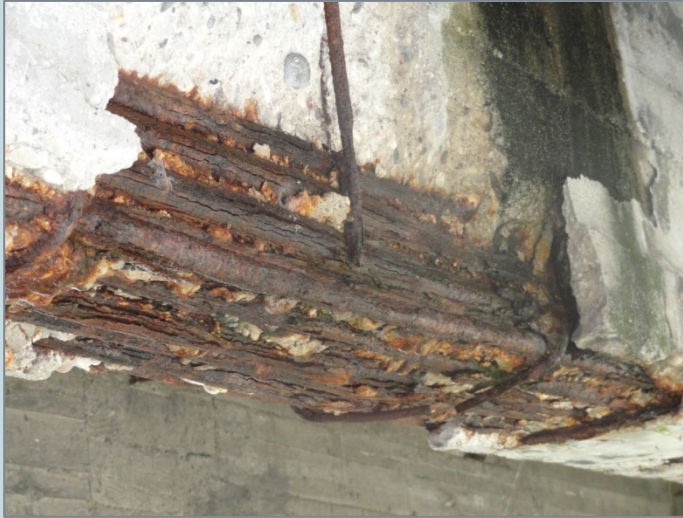
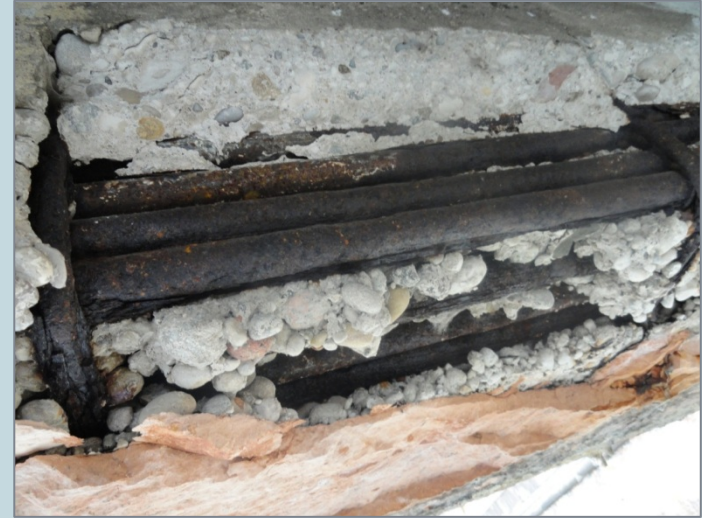
Sopralluogo: Quadro generale del danno

- Definizione di una scala di valori per la valutazione del degrado;**
- Ispezione visiva e strumentale;
- Assegnazione di un valore estimativo dello stato di ammaloramento per ogni elemento strutturale.

Il sopralluogo effettuato nei giorni 6 e 7 giugno 2011 ha avuto anche l'obiettivo di ottenere un inquadramento dello **stato attuale di degrado** della **struttura** e dei **materiali**.

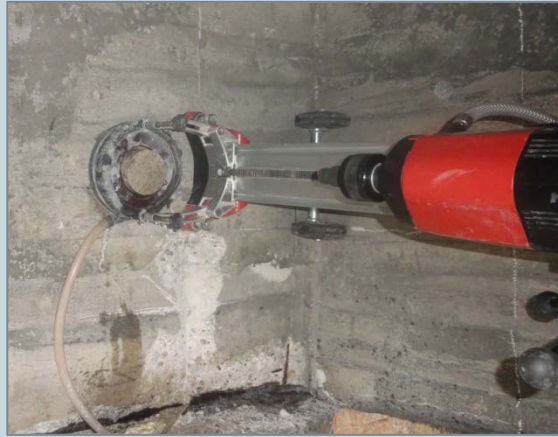
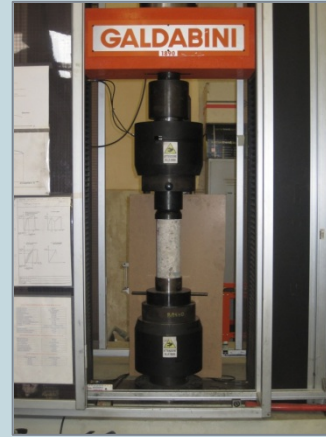
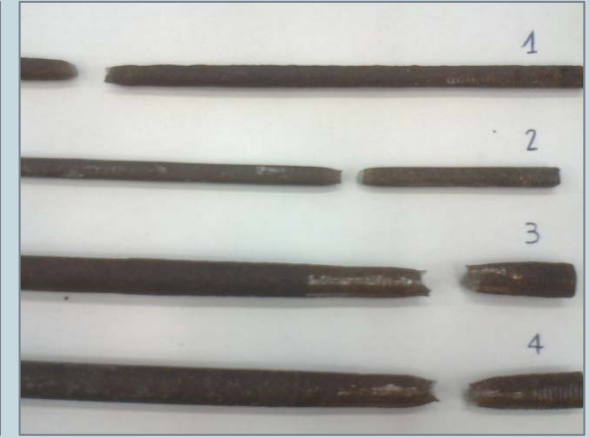
Sopralluogo: Quadro generale del danno

Il sopralluogo effettuato nei giorni 6 e 7 giugno 2011 ha avuto anche l'obiettivo di ottenere un inquadramento dello **stato attuale di degrado** della **struttura** e dei **materiali**.

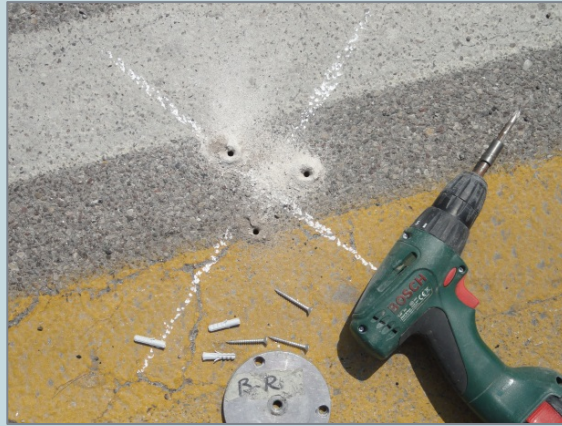
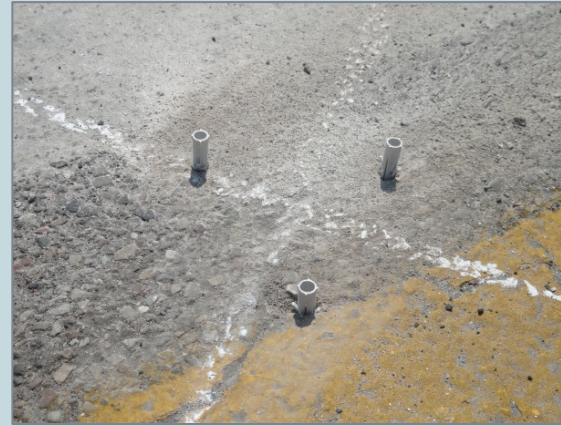
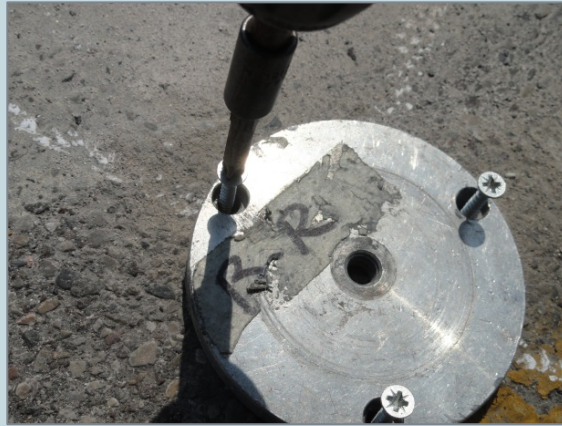
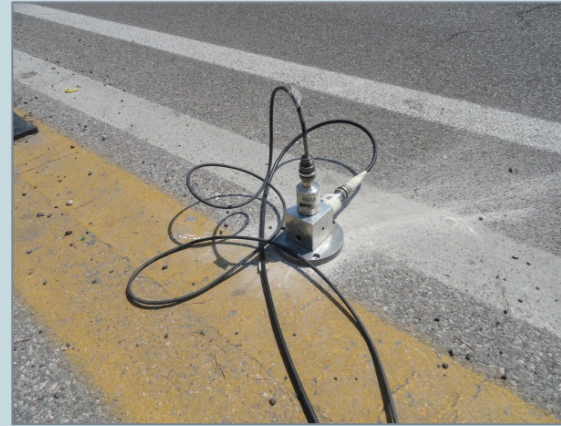
Fissaggio degli accelerometri sulla sede stradale

La campagna di acquisizione si è svolta nei giorni **11 e 12 giugno 2011**, all'interno di un progetto di collaborazione con il **Comune di Verona**.

Si è utilizzata la tecnica di **Output-Only Identification**: sola eccitazione ambientale.

Per motivi logistici durante i due giorni di acquisizione dei dati dinamici si è dovuto ricorrere ad una riduzione della carreggiata transitabile, da due ad una sola corsia.

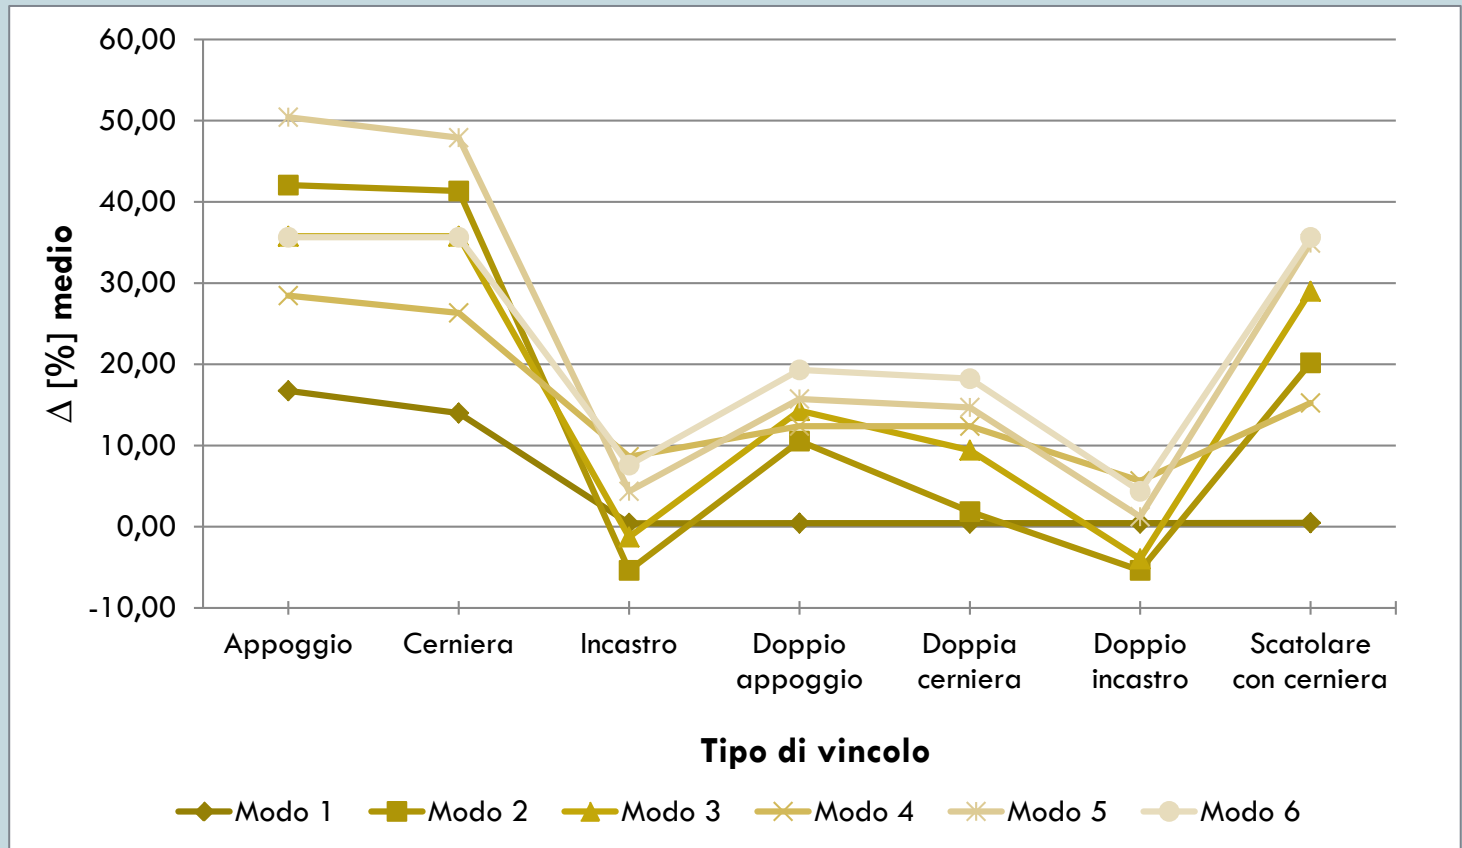
Analisi parametriche FEM: Vincoli sulle spalle

Il modello FEM presentava in origine una **rigidezza inferiore** a quella identificata tramite i test accelerometrici.

Si è valutata quindi l'influenza di una possibile modifica nella **modellazione dei vincoli** del sistema.

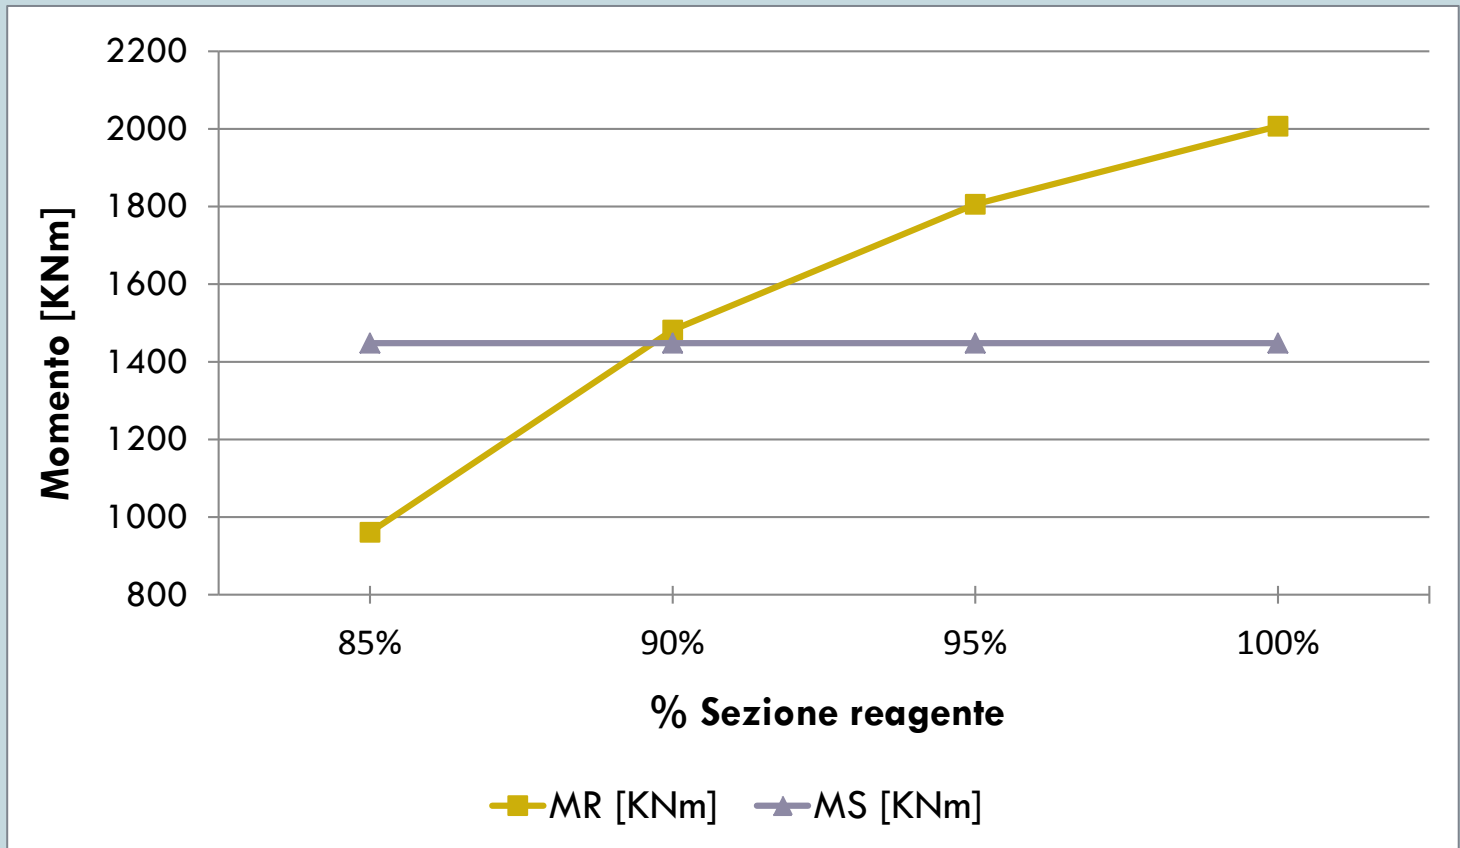
Valutazione di sicurezza: TRAVE 6

Si è eseguita una valutazione di sicurezza statica e dinamica sugli elementi maggiormente ammalorati.

Confronto tra M resistente e M sollecitante **al variare della sezione reagente** per la Trave 6, in corrispondenza della mezzera della campata centrale.

- Considerando carichi per ponti di Prima Categoria e **sezioni di progetto interamente reagenti**, il ponte risulta verificato;
- Considerando le **sezioni ammalorate parzializzate** (carbonatazione calcestruzzo, corrosione acciaio), si rende necessario un intervento.
